Monumentale sgraffiti van Lex Horn gaan CS opsieren

Twee monumentale werken van sgraffitokunstenaar Lex Horn krijgen eindelijk weer een vaste plek: in de nieuwe fietsen-stalling van CS. Maar voordat het zo ver is, moeten de kunstwerken nog grondig worden gerestaureerd.

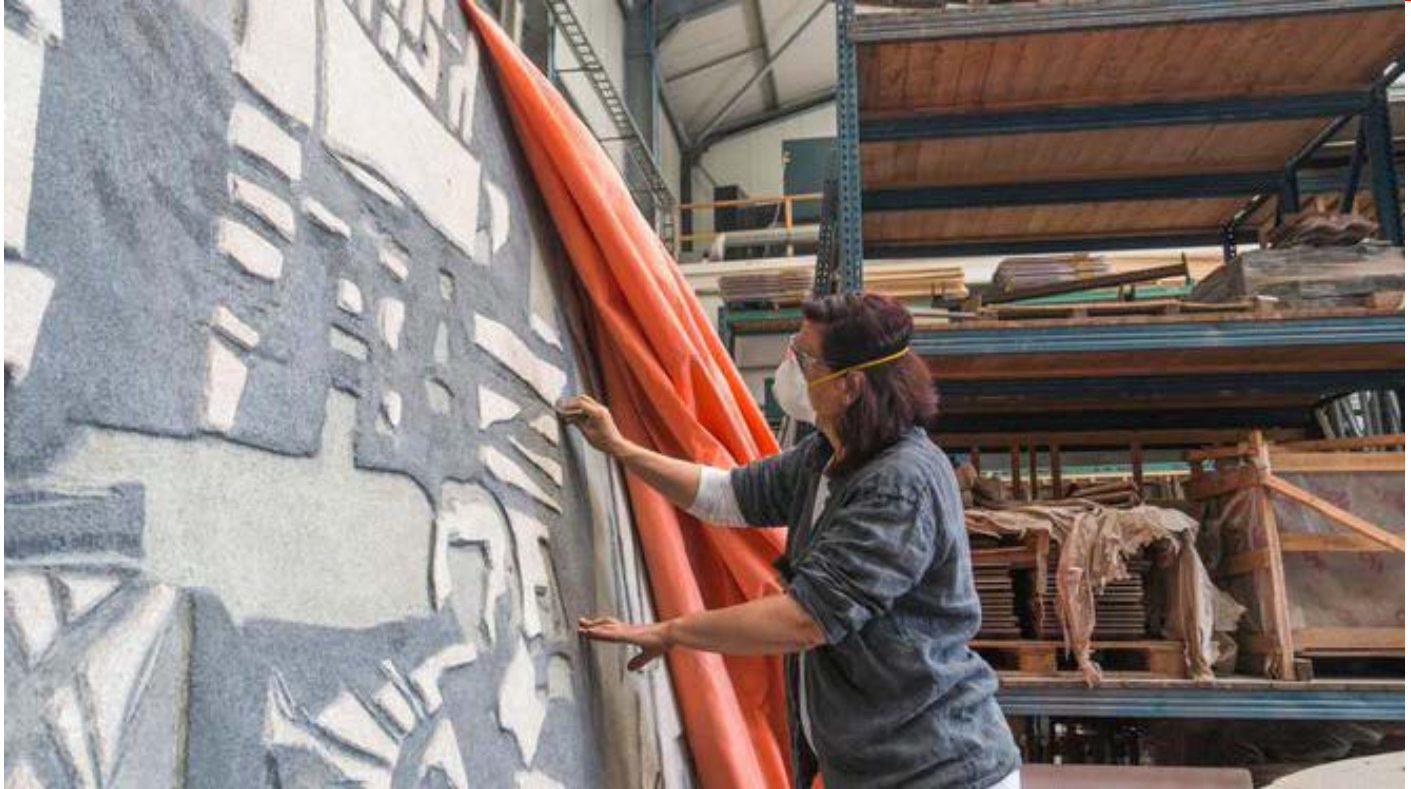
De kunstwerken, hier onder handen genomen door Lisyta Biçaçi, komen in 2020 bij de uitgang te hangen van de fietsenstalling © Jesper Boot

Met een stevige kwast veegt restaurator Lisyta Biçaçi, met mondkapje voor het gezicht, een laag stof van het monumentale sgraffito Het Laboratoriumonderzoek van kunstenaar Lex Horn (1916-1968).

"Het gompoeder gumt het vuil weg. Je kunt ook stralen, maar dan gaan de korrels weg. Die methode is te agressief. Je komt heel ver met een borstel," zegt Biçaçi, ex-docent keramiek, glas en steen van de UvA-opleiding conservering en restauratie van cultureel erfgoed.

In het te restaureren sgraffito uit 1965, die Lex Horn voor het voormalig medisch laboratorium Jan Swammerdam Instituut in West maakte, zitten zeventig flinke gaten van slagpluggen. Met een tang trekt collega Cock Tesselaar de pluggen eruit.

De aannemer die drie sgraffiti van Horn - van 2,75 bij 6,70 meter en 12.000 kilo zwaar - uit het instituut verwijderde, richtte grote schade aan. Behalve de gaten is het uit vier pleisterlagen opgebouwde kunstwerk op diverse plekken afgebokkeld. Onderin prijkt een enorm gat. "Als de aannemer er meteen een restaurator bij had gehaald, was dat voor □ komen."

Biçaçi legt elke stap van het restauratieproces fotografisch en schriftelijk vast en doet nauwgezet onderzoek naar de microstructuur van het historische beton. "Ik wil natuurlijk dezelfde samenstelling van het opvulmateriaal gebruiken als het mortel dat Horn heeft gebruikt."

Na schoonmaak zullen de restauratoren de gaten opvullen en de werken retoucheren. Ook wordt een nieuwe draagconstructie aangebracht. De kunstwerken komen in 2020 bij de uitgang van de fietsenstalling te hangen. Ervoor wordt ontspiegeld veiligheidsglas tegen schade.

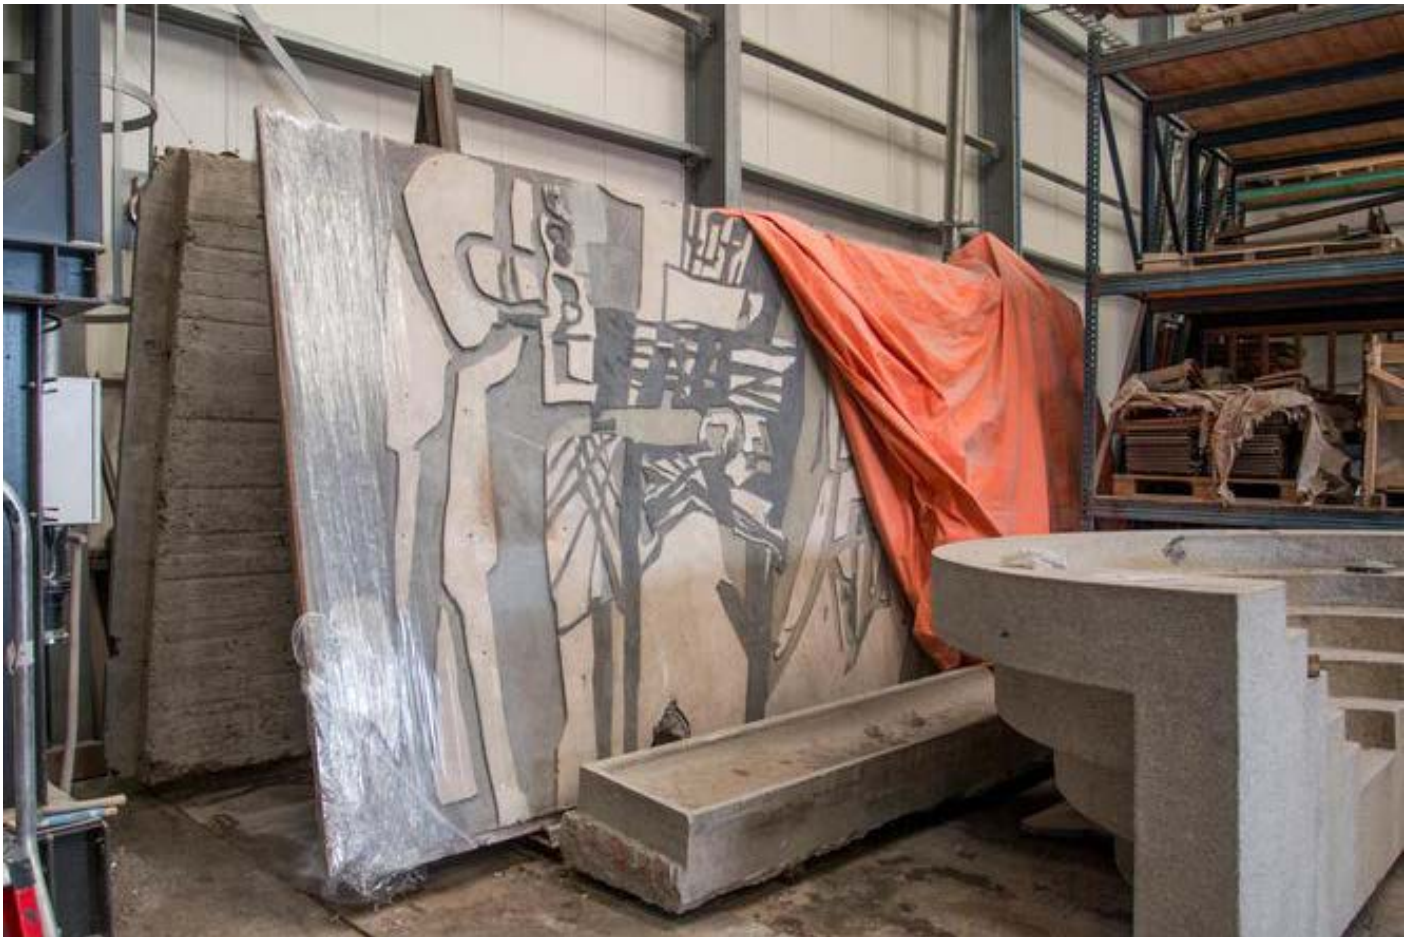
© Jesper Boot

Biçaçi: "Je maakt een kunstwerk schoon zodat het weer tot zichzelf komt. De storendste schade haal je weg zodat niet als eerste de schade opvalt als je naar een werk kijkt. Het doorleefde karakter wil je echter behouden."
